ПАСПОРТ ДОСТУПНОСТИ
объекта социальной инфраструктуры (ОСИ)
№ _____

1.1. Наименование (вид) объекта — **Муниципальное автономное дошкольное образовательное учреждение Абатского района детский сад «Сибирячок», корпус № 3**

АКТ ОБСЛЕДОВАНИЯ
объекта социальной инфраструктуры
К ПАСПОРТУ ДОСТУПНОСТИ ОСИ № ___

МАДОУ АР детский сад «Сибирячок», корпус № 3
Наименование территориального образования субъекта Российской Федерации

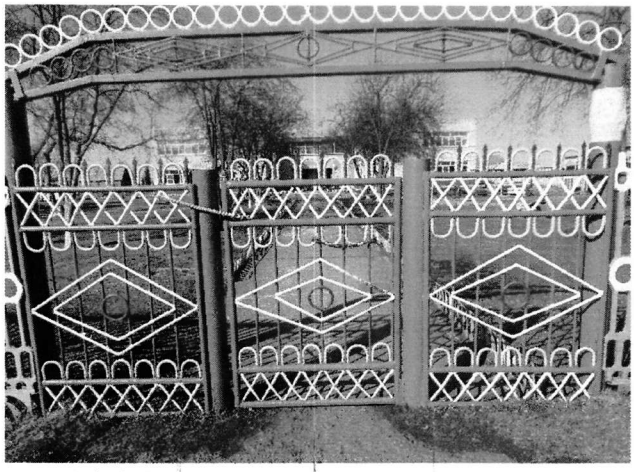
№ 1 Вход (входы) на территорию

1.1	Вход (входы) на территорию	есть	1	1	Ширина калитки 110 см.	**К, О, С, Г, У**	Приведение в нормативное состояние	КР
1.2	Путь (пути) движения на территории	есть	2	2	Отсутствуют система средств информационной поддержки, тактильные средства. Покрытие путей движения неровное (имеются выбоины). Металлический бордюр высотой 30 см.	**К, О, С, Г, У**	Приведение в нормативное состояние	ТР, КР
