ПАСПОРТ ДОСТУПНОСТИ ОБЪЕКТА СОЦИАЛЬНОЙ ИНФРАСТРУКТУРЫ (ОСИ)

ПАСПОРТ ДОСТУПНОСТИ
объекта социальной инфраструктуры (ОСИ)

1.1. Вид (наименование) объекта **Муниципальное автономное дошкольное образовательное учреждение Абатского района детский сад «Сибирячок», корпус №1**
1.2. Полный почтовый адрес объекта **627540 Тюменская область, Абатский район, с. Абатское, ул. Ленина, 35**
1.3. Сведения о размещении объекта:
-отдельно стоящее здание **2 (два)** этажа, **1039** кв. м,
-часть здания _____-_____ этажей (или на ____-_____ этаже), ____-_____ кв. м,
-наличие прилегающего земельного участка (**да,** нет), **5126** кв. м
1.4. Год постройки здания **1969**, последнего капитального ремонта **2012 г.**
1.5. Дата предстоящих плановых ремонтных работ: текущего **- 2016**, **2017, 2018, 2019**
капитального **не планируется**

АКТ ОБСЛЕДОВАНИЯ
объекта социальной инфраструктуры
К ПАСПОРТУ ДОСТУПНОСТИ ОСИ

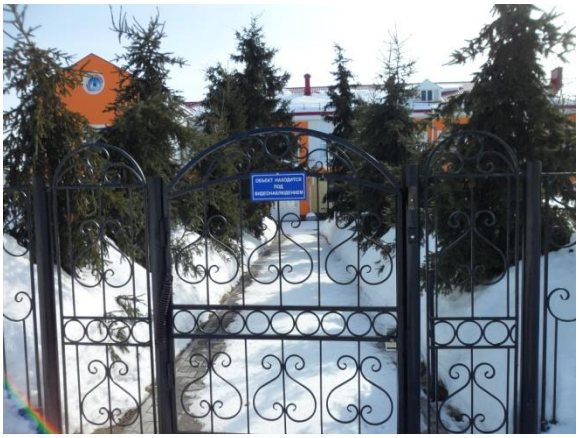
Фото № 1, 2 «Главный вход»

1.1	Вход (входы) на территорию	есть	1,2	1-4	Вход на территорию закрывает калитка (ширина проёма 1,22 м.), имеющая в наличии доводчик и оборудована кнопкой домофона, находящейся на высоте 1,46 м	**К,О,С,Г,У**	Установка кнопки домофона на высоте 0,9 м. Техническое решение невозможно	Альтернативная форма

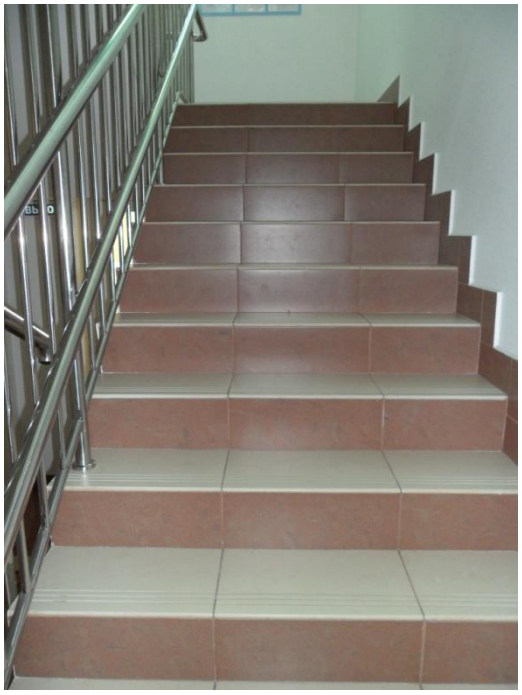
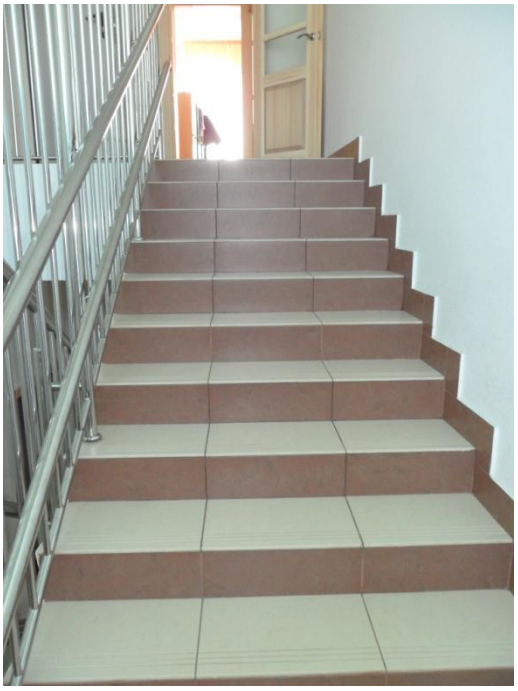
Фото 17, 18 Пути движения на 2 этаж

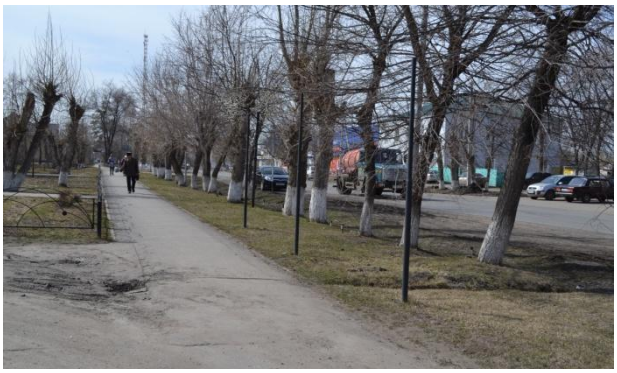
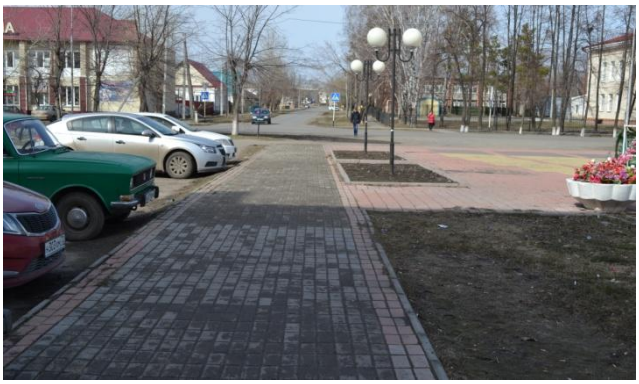
Фото 37, 38,39,40

входы в здание, выходы и лестницы, не являющиеся путями эвакуации для инвалидов. Информация должна располагаться на высоте не менее 1,5 м и не более 4,5 м от пола 2.Отсутствие двусторонней связи с туалетом, зоной безопасности, где инвалид может оказаться один. Система должна быть снабжена звуковым аварийными устройством 3. Отсутствуют знаки с тактильной информацией		
7	Пути движения к объекту (от остановки транспорта)	От остановки «Абатская школа №1» пешеходный переход через дорогу ограниченный с двух сторон барьерами на дороге, ширина пешеходного пути 3 м далее движение по пешеходной дорожке, не имеющей наклона с твёрдым покрытием, шероховатым и без зазоров, не создающим вибрацию при движении, сохраняющим крепкое сцепление подошвы обуви, опор вспомогательных средств хождения, колёс кресла – коляски при сырости и снеге		37-40
